Processo TC 045.694/2021-4

Considerando tratar-se de representação, com pedido de cautelar, formulada pelo deputado estadual do Amazonas Dermilson Carvalho das Chagas acerca de possíveis irregularidades na execução do Contrato 27/2021, firmado entre a Secretaria de Estado de Infraestrutura e Região Metropolitana de Manaus do estado do Amazonas (Seinfra/AM) e o Consórcio AM-010, para reforma e modernização na rodovia AM-010;

1. Cuidam os autos de representação a respeito de possíveis irregularidades na execução do contrato para reforma e modernização da Rodovia AM-010 que liga Manaus a Itacoatiara. Segundo o representante os investimentos somam mais de R\$ 366 milhões, sendo R\$ 220 milhões oriundos de emenda parlamentar federal e R\$ 146 milhões de recursos do tesouro estadual.

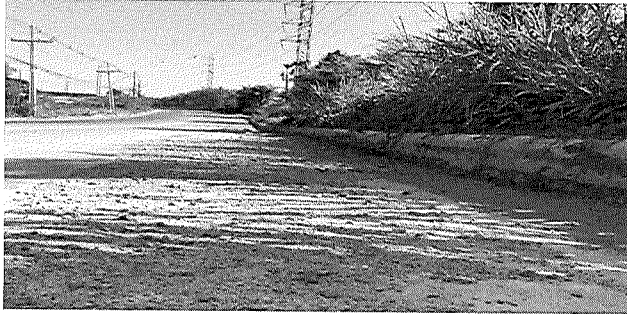
**Foto 1** - Retenção de material sólido a montante da boca de lobo

6. Mencionando um laudo técnico, reporta que o dispositivo de drenagem do tipo boca de lobo, situado a 1,6 km da barreira de fiscalização estadual, foi construído com nivelamento inadequado, fora do ponto de inflexão vertical, como seria o procedimento correto.

7. Tal irregularidade faria com que as águas pluviais fossem retidas antes de atingirem a boca de lobo, ocasionando a retenção de material sólido, conforme evidenciado nas Fotos 1 e 2 abaixo.

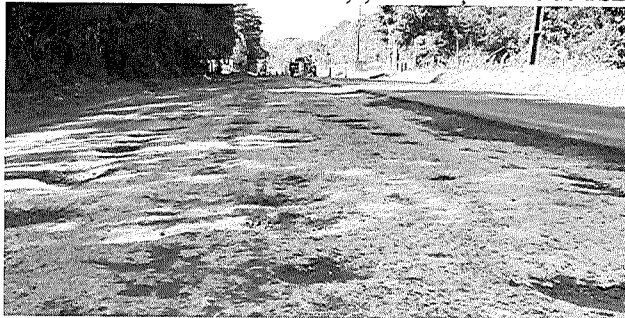
**Foto 3:** Base finalizada no km 10,9, com lançamento de TSD

8. Com suporte na conclusão do estudo mencionado e nas fotos nele colacionadas, aduz que os serviços de base foram realizados fora dos padrões técnicos, sem o acabamento e a selagem necessários, resultando numa base sem resistência, que não suportou a abertura ao tráfego temporário, com o aparecimento de buracos.

9. A respeito da Foto 3, afirma tratar-se de segmento no qual a camada de base foi concluída, e sobre ela aplicado tratamento superficial duplo (TSD). Essa estrutura, devido à inadequada compactação, não resistiu à abertura ao tráfego, como indica o aparecimento de buracos. Mesmo assim, foi feito o revestimento com concreto asfáltico usinado a quente (CAUQ) em uma das faixas, como pode-se constatar à direita da imagem.

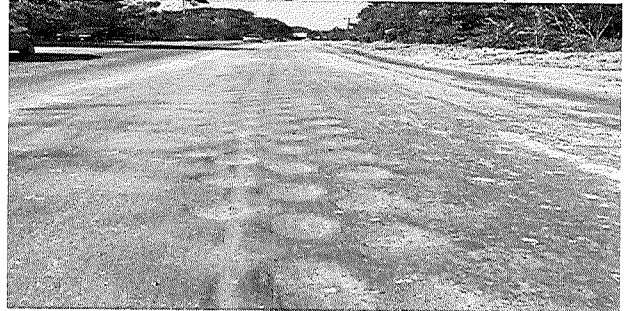
**Foto 4:** Base pronta imprimada no km 13,4

10. Por sua vez, a Foto 4 registra a base pronta e imprimada no km 13,4, preparada para receber a pintura de ligação e o revestimento em CAUQ. As marcas do rolo-de-patas comprovam que não houve a compactação e a selagem da base com rolo liso, como recomendado em norma.

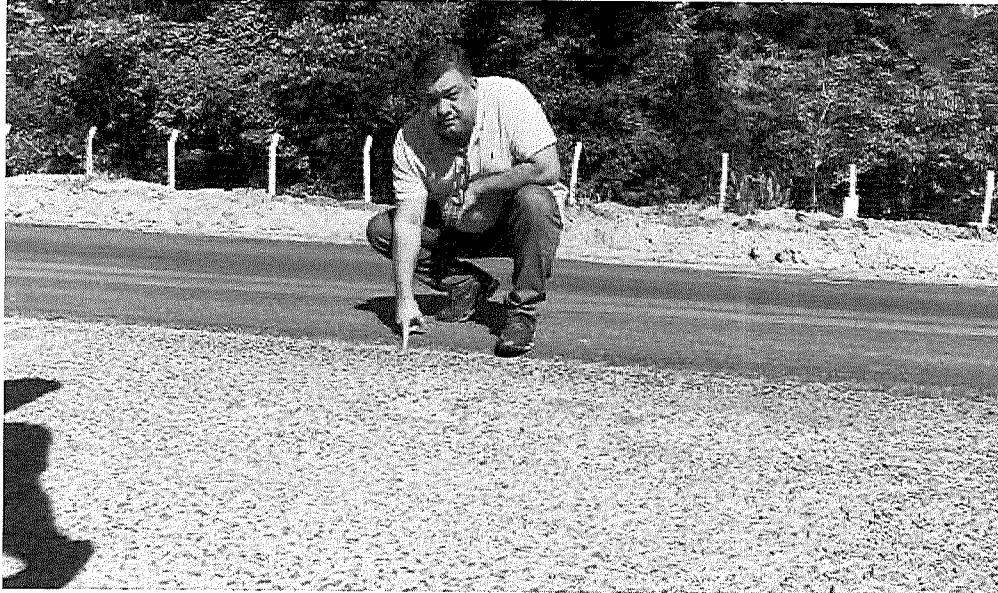
**Foto 5 - Revestimento com espessura inferior a 3,5 cm**

13. Assinala que, nos trechos inspecionados, o revestimento em CAUQ não apresenta boa consistência e homogeneidade na mistura, bem como possui espessura inferior àquela de projeto, no caso, 5,0 cm após a compactação.

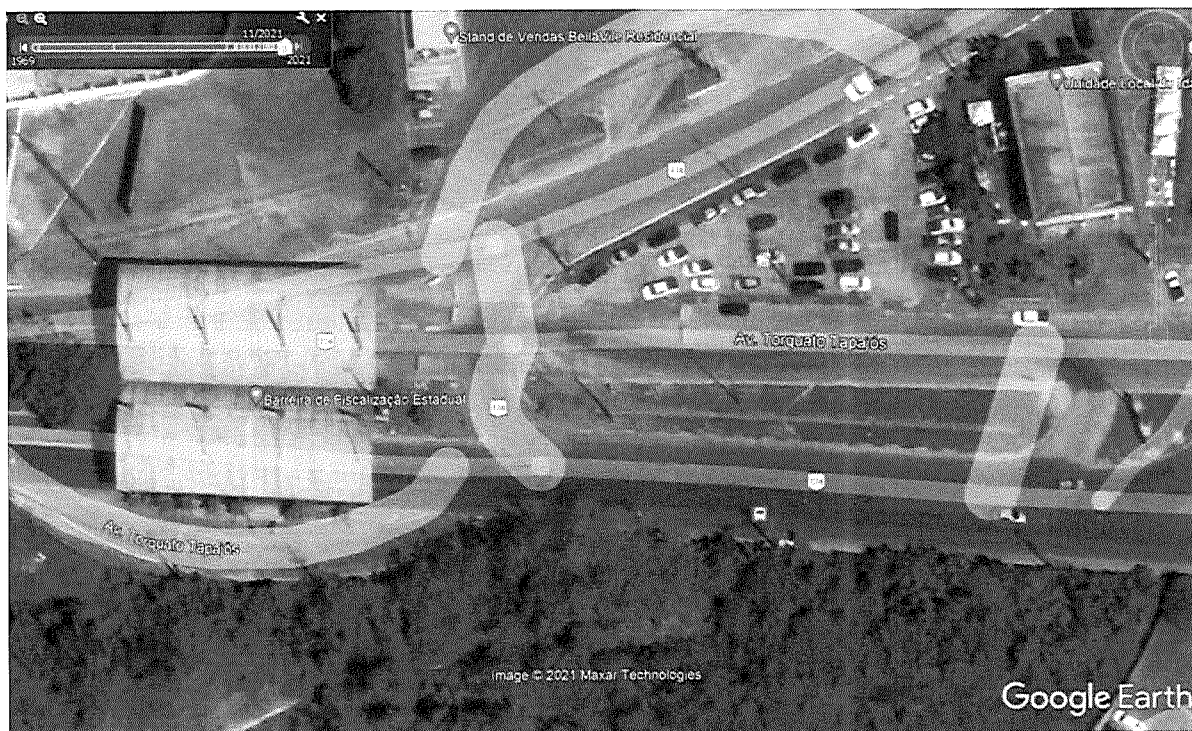
**Figura 01: Marco referencial, Barreira de Fiscalização Estadual, km 0,00, sentido Manaus - Itacoatiara.**

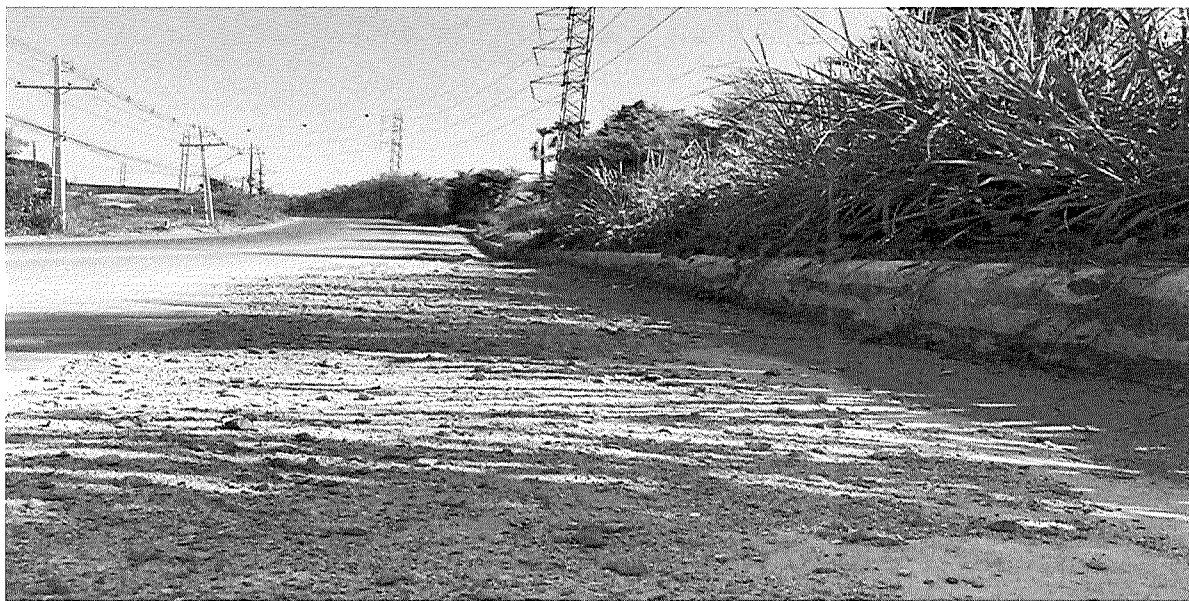
No quilometro 1,60, contado da Barreira de Fiscalização Estadual, conforme indicado na figura 01, encontrou-se um problema grave de concordância do perfil vertical com o dispositivo de drenagem do tipo boca de lobo. Supõe-se que, quando do serviço de regularização da base, **não houve um critério rigoroso com o nivelamento da mesma para que o dispositivo de drenagem ficasse no ponto de inflexão vertical, como seria o correto procedimento. Em função desse problema pode-se observar que as águas pluviais têm retenção antes de atingirem a boca de lobo, provocando com isso retenção de material solido como pode-se constatar nas figuras 02 e 03**

**Figura 02: Retenção de material sólido a montante da boca de lobo, no sentido de Manaus pra Itacoatiara.**

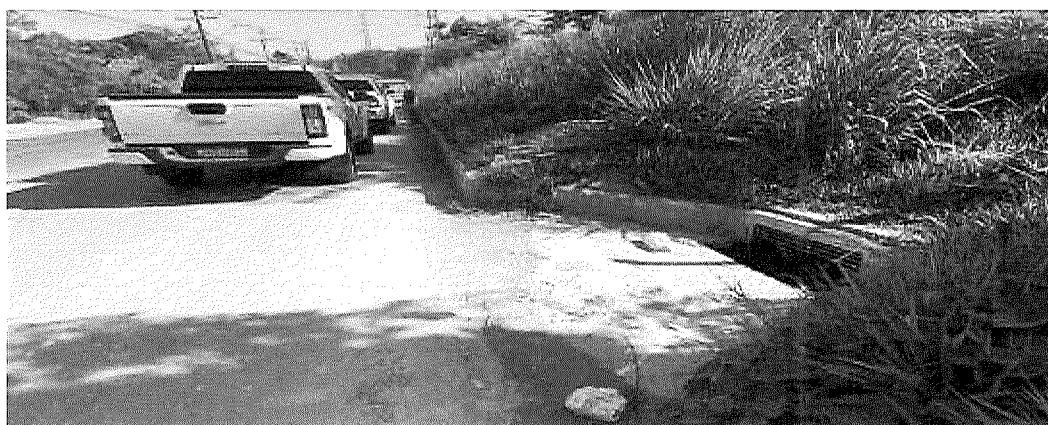
**Figura 03:** Dispositivo de drenagem de águas pluviais, tipo boca-de-lobo, que deveria estar localizado no ponto de inflexão vertical para que não houvesse retenção de sólidos a montante, na foto os sólidos estão à frente das pick-ups.”

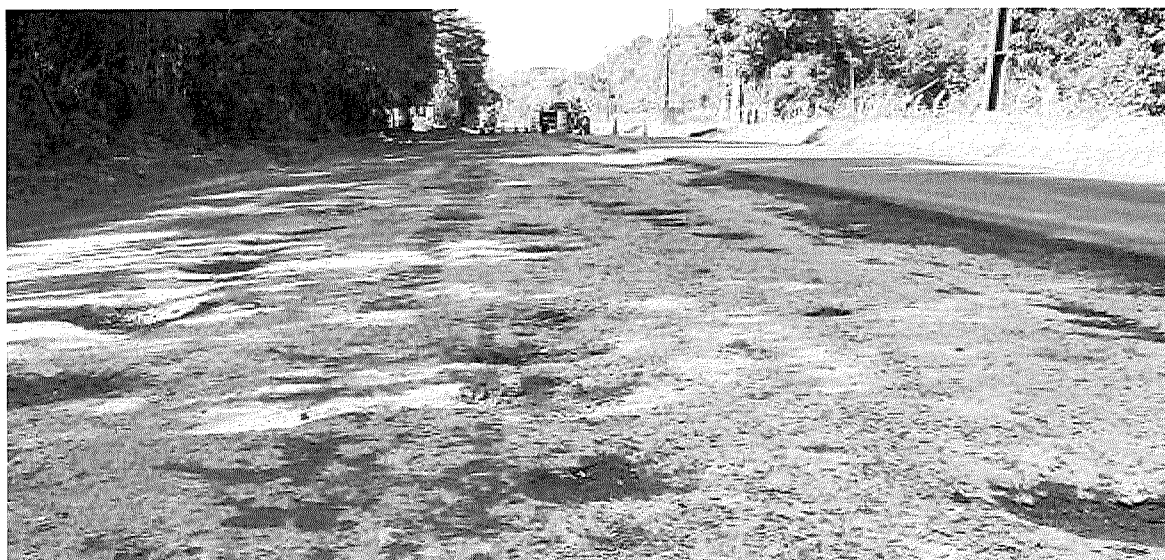
**Figura 02: Base finalizada no km 10,9, com o lançamento do TSD, que não resistiu à abertura do tráfego com o aparecimento de buracos, e mesmo assim, foi feito o revestimento com CAUQ em uma das faixas, como pode-se**

constatar à direita da imagem.

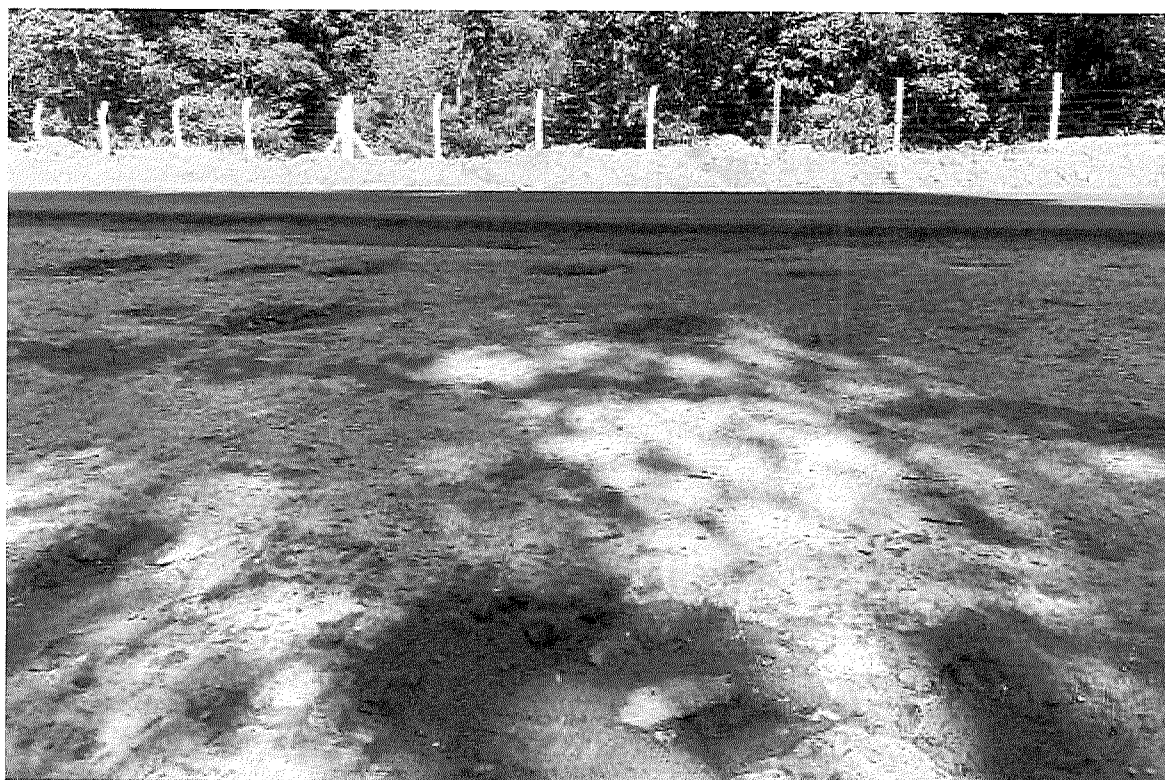
**Figura 03: O que é mostrado na imagem da foto é uma base com compactação fora dos padrões de norma, que mesmo após a aplicação do TSD, apresentou ruptura (buracos) nas marcas do rolo de patas.**

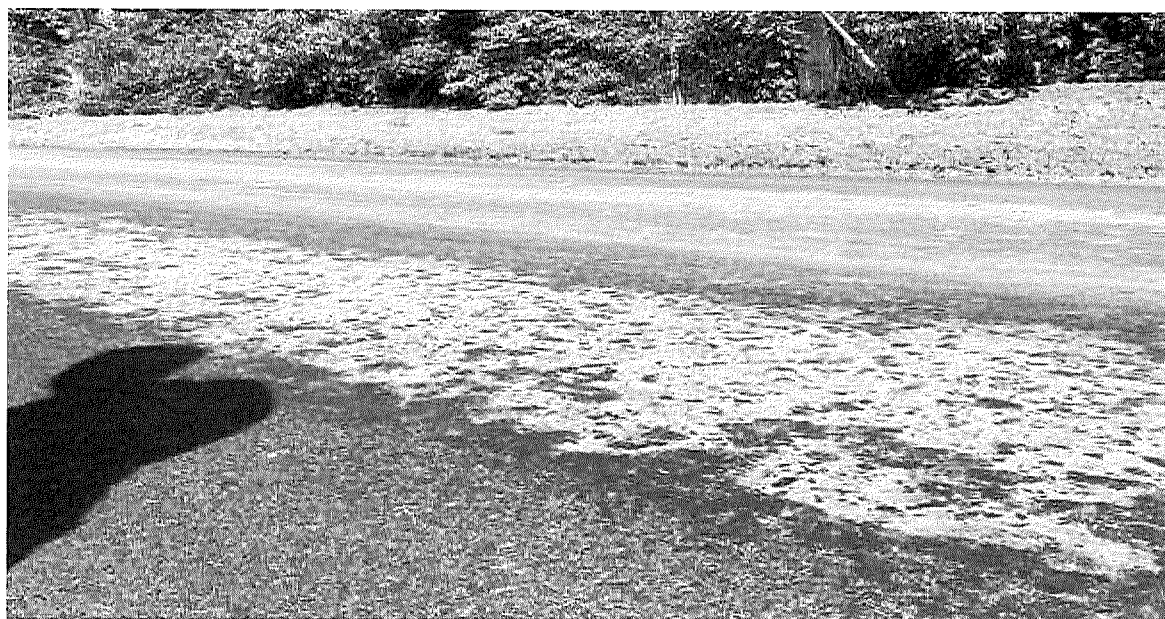
**Figura 04: Um indicativo de que a base reciclada não atingiu o grau de compactação ideal é de que a brita usada na primeira camada do TSD não deveria penetrar na base, e o que se viu é que justamente o contrário, a brita penetrou com muita facilidade após a primeira passagem do rolo.**

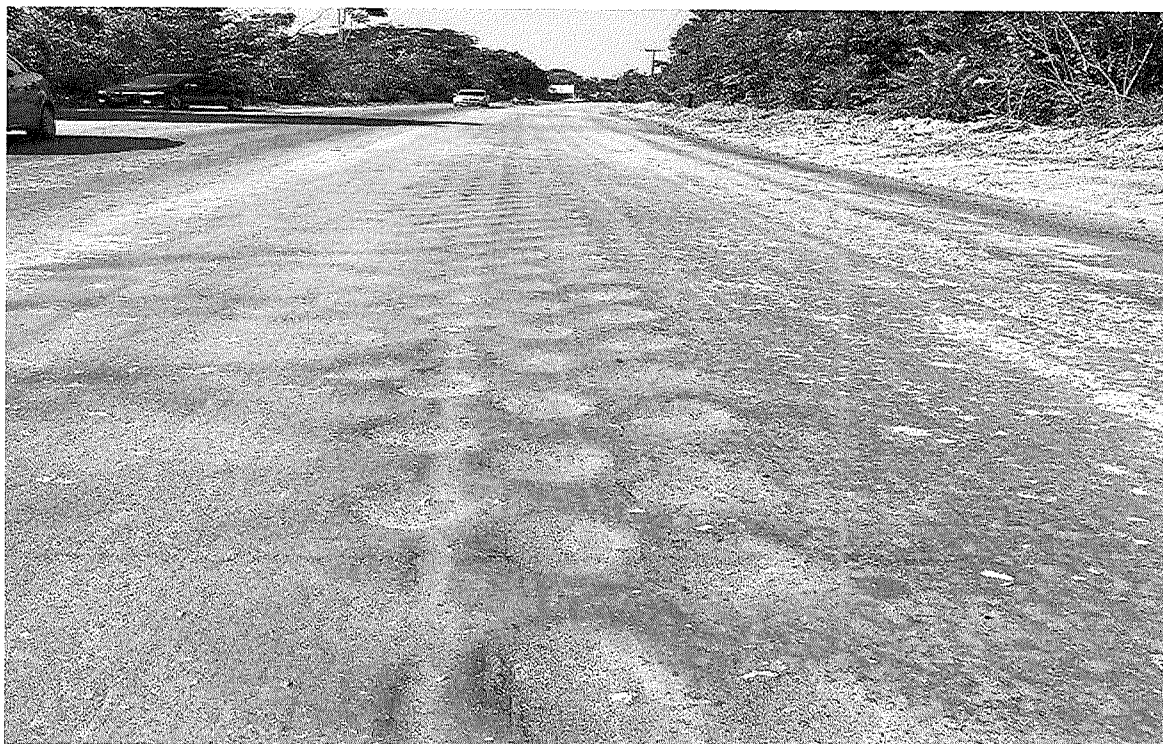
**Figura 05: Base pronta imprimada no km 13,4, preparada para receber a pintura de ligação e o revestimento em CAUQ. Pode-se perceber na imagem as marcas do rolo-de-patas, comprovando dessa forma, que não houve a compactação e selagem da base com rolo liso, como recomendado em norma.”**
